Überraschungen aus dem mittelalterlichen Dachstuhl

Bauforschung als Grundlage für die Sanierung der Dorfkirche in Königsberg

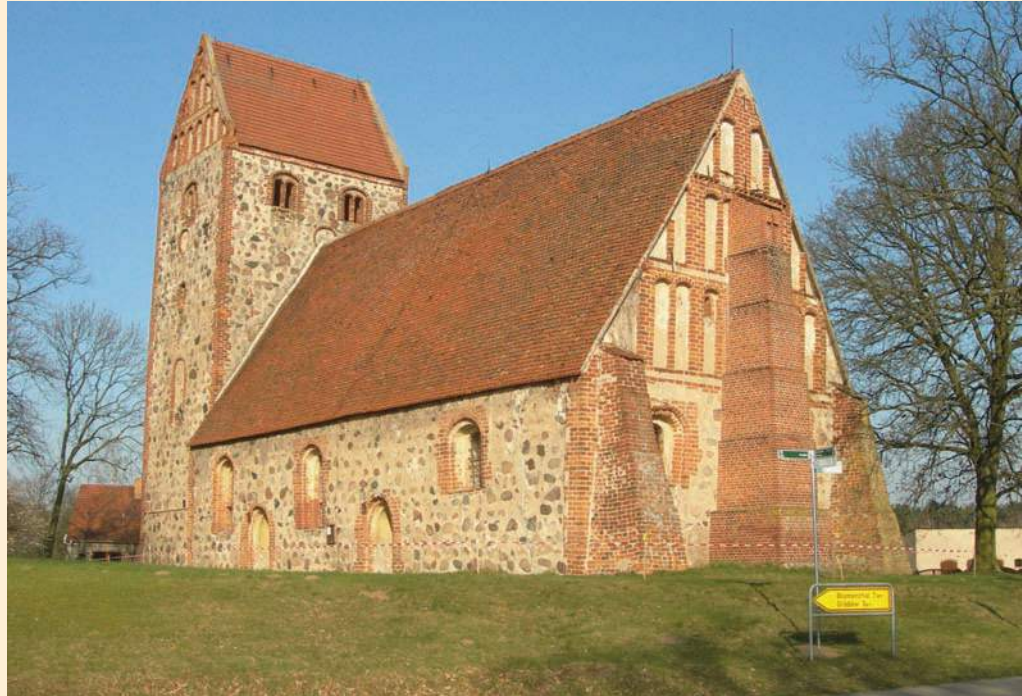
Königsberg, Dorfkirche von Südosten; Foto D. Schumann |

Die starke Ausweichung des Königsberger Giebels in östlicher Richtung, die in den letzten Jahren zu akuter Einsturzgefahr geführt hatte, dürfte bereits bald nach seiner Erbauung begonnen haben, denn die beiden äußeren Stützpfeiler entstanden dem Mauerverband und den verwendeten Baumaterialien zufolge bereits im späten 16. oder im 17. Jahrhundert.

Da es sich bei dem Hügel, auf dem die Kirche steht, anscheinend nicht um eine natürliche Erhebung, sondern mindestens in Teilen um eine künstliche Aufschüttung handelt, könnten bereits die mittelalterlichen Bauleute für den heutigen Schaden am Giebel verantwortlich sein, da sie bei der Fundamentierung nicht genügend auf die unterschiedlichen Gründungsverhältnisse achteten.

Es ist nicht ausgeschlossen, dass die massiven Stützpfeiler bei einer solchen Ausgangssituation sogar für eine Verstärkung der Senkung verantwortlich sind. Die vorhandenen Schäden im mittelalterlichen Dachwerk sind wiederum auf die Neigung der östlichen Giebelwand zurückzuführen, denn bereits bei der Errichtung des Giebels sind schmiedeeiserne Anker eingemauert worden, die an das östliche Gebinde angenagelt wurden und schließlich das gesamte Dach mit sich zogen.

Die laufenden Sicherungs- und Sanierungsarbeiten versuchen nun, diesen besonderen Baubefunden Rechnung zu tragen. Ein erster Abschnitt ist bereits geschafft, und die Kirche

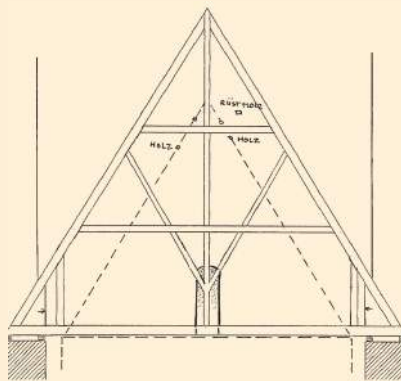
So überrascht es nicht, dass während der bauhistorischen Untersuchung Hinweise auf eine ältere Kirche zu Tage traten. Dabei musste nicht einmal der Spaten der Archäologen bemüht werden, denn die besagten Spuren traten an der Nordwand des heutigen Kirchturmes auf. Beim Bau dieser Wand wurden die Mauerlatten eines bereits vorhandenen kleineren Dachwerkes vom Feldsteinmauerwerk des Turmes umschlossen. Auf diese Weise blieben die Reste einiger Dachlatten bis heute erhalten. Man setzte also den Kirchturm gegen eine ältere, kleinere Kirche. Die Baunähte zwischen Turm und heutigem Kirchen-

Königsberg, schematischer Querschnitt mit dem Verlauf des älteren Dachwerkes an der östlichen Turmwand; Darstellung: D. Schumann

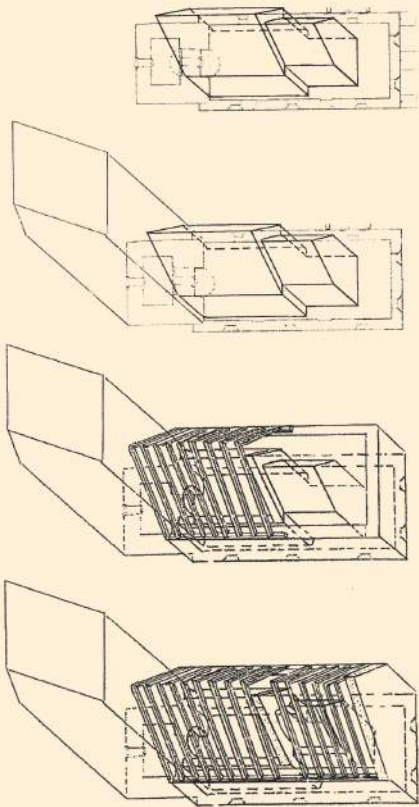
Königsberg, schematischer Bauablauf der Dorfkirche;

- a) angenommene Gestalt des Vorgängerbaus
- b) Anbau des vorhandenen Turmes an den Vorgängerbau kurz nach 1480
- c) Ummantelung des Vorgängerbau und Errichtung des westlichen Teils des Dachwerkes um 1512
- d) Vollendung des östlichen Teils des Dachwerkes um 1514
(die angenommene Position des Vorgängergiebels bleibt möglicherweise erst einmal ohne Dachgebinde)

Die im Zuge der bauhistorischen Untersuchungen durchgeführten dendrochronologischen Datierungen weisen nach, dass die Hölzer für die Deckenbalken vom ersten bis zum dritten Geschoss des Turmes zwischen 1480 und 1482 geschlagen wurden. Damit ist der Turm nur etwa dreißig Jahre älter als das Langhaus, denn die Hölzer des in zwei Bauabschnitten kurz hintereinander errichteten spätgotischen Dachwerkes wurden den Untersuchungen zufolge um 1512 und 1514 gefällt.

Die fortlaufende Nummerierung der Hölzer durch die Zimmerleute (Abundsystem) zeigt, dass das Dachwerk des Kirchenschiffes in einem Zuge konzipiert worden sein muss. Nur in der Mitte des Daches, an der Stelle, wo die beiden Bauabschnitte des Dachwerkes aneinander stoßen, existiert ein Gebinde mit einer separaten Nummerierung. Offenbar war es ursprünglich in dieser Form gar nicht vorgesehen, wofür auch die hier fehlenden Streben sprechen. Die Datierung dieses separaten Gebindes ergab jedoch, dass deren Sparren zusammen mit den Hölzern des östlichen Dachwerkes im Jahre 1514 gefällt wurden. Eine Lösung für diesen ungewöhnlichen Befund wäre, dass zu Beginn der Dacharbeiten hier noch der Ostgiebel des Vorgängerlanghauses stand und für diese Stelle erst einmal kein Gebinde gezimmert wurde,

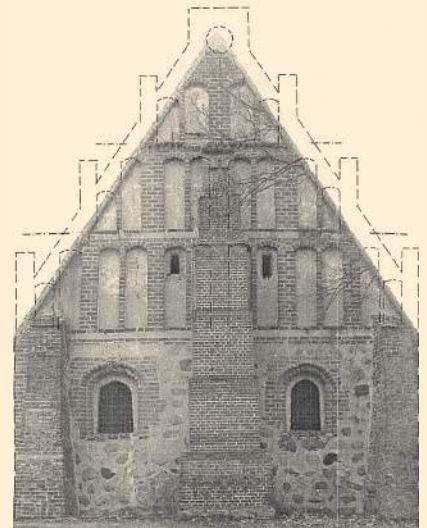
Dorfkirche Königsberg, Rekonstruktionsversuch des Ostgiebels; Darstellung: D. Schumann

Der Ostgiebel dürfte erst nach der Vollendung des gesamten Dachwerkes ausgeführt worden sein. Heute ist er nicht mehr vollständig erhalten, alle über die Dachlinie hinausreichenden Bereiche wurden später abgetragen. Die Gestaltung besteht aus paarweise in drei übereinander liegenden Registern angeordneten Segmentbogenblenden, die geputzte Rücklagen besaßen.

An der Dachlinie, wo die äußeren Blenden heute teilweise fehlen, ist zu

erkennen, dass ihr Scheitel tiefer gelegen haben muss als bei den übrigen Blendengiebeln. Am Giebel der unweit gelegenen Dorfkirche in Rossow blieb eine solche Gestaltung bis heute erhalten. Allerdings ist an der dortigen Giebelnlinie zu erkennen, dass Veränderungen vorgenommen wurden.

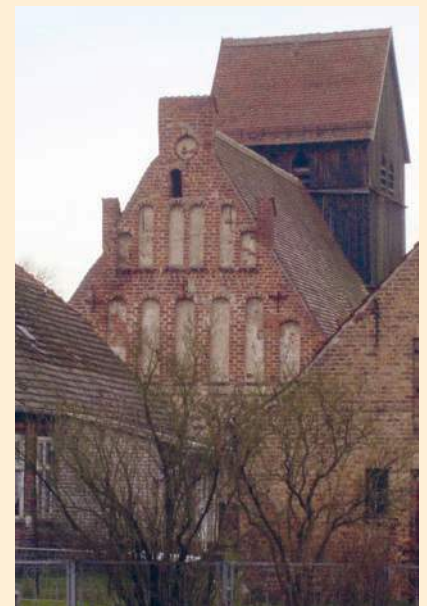
Dorfkirche Rossow, mit Königsberg vergleichbare Giebelgestaltung aus dem frühen 16. Jahrhundert; Foto: D. Schumann

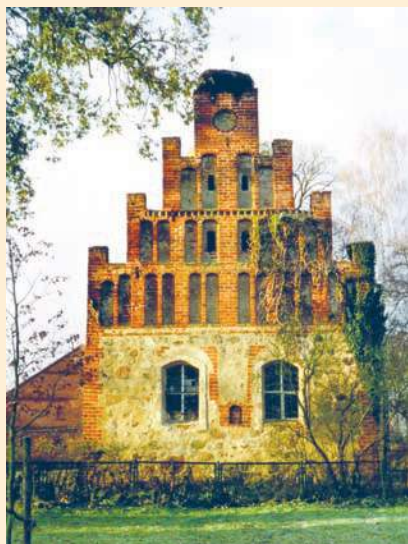
Ostgiebel der Dorfkirche in Berlitt, der sich als Stufengiebel zeigt; Foto: T. Schöpfbeck

Möglicherweise handelte es sich hier ehemals um einen Stufengiebel, wie er an der Dorfkirche in Berlitt noch heute existiert. Die Verwandtschaft der beiden Bauteile ist ersichtlich. Es gab in Königsberg ehemals nicht nur eine Rundblende an genau der gleichen Stelle wie im Giebel von Berlitt, sondern auch einen Zahnfries in gleicher Höhe. Schließlich ist auch das Dachwerk fast zur selben Zeit entstanden,

denn die Hölzer der Berlitt Dorfkirche wurden 1516 geschlagen.

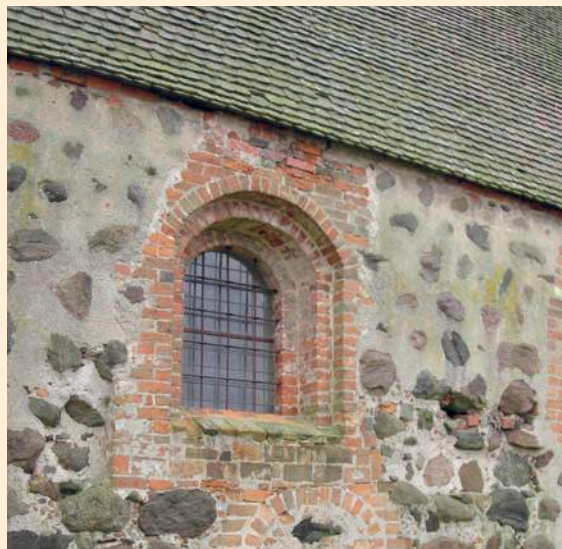
Königsberg, bereits in der Bauzeit zugesehter Zugang, der in den vorbereiteten, jedoch nie ausgeführten nördlichen Sakristieanbau führen sollte; Foto: D. Schumann

kann wieder von außen und innen besichtigt werden. Wer dabei den mittelalterlichen Ansatz der Sakristei an der Nordwand der Kirche entdeckt, muss hier nicht befürchten, dass ihr Fehlen auf einen Einsturz oder einen Abbruch zurückzuführen ist. Der Sakristieanbau wurde den Baubefunden zufolge gar nicht erst ausgeführt. Die kleine vorbereitete Durchgangsöffnung war bereits im Zuge der Bauarbeiten in der ersten Hälfte des 16. Jahrhunderts wieder verschlossen worden.
