Der Verfall der Kirchenruine in Schönfließ muss aufgehalten werden

Die Ruine der Kirche in Schönfließ muss von der Gemeinde dringend gesichert werden. Herabfallende Steine stellen eine Gefährdung auf dem Friedhof des Dorfes dar und die kleine Notkirche, die nach dem Krieg in einen Querhausflügel eingebaut worden ist, kann nicht mehr benutzt werden.

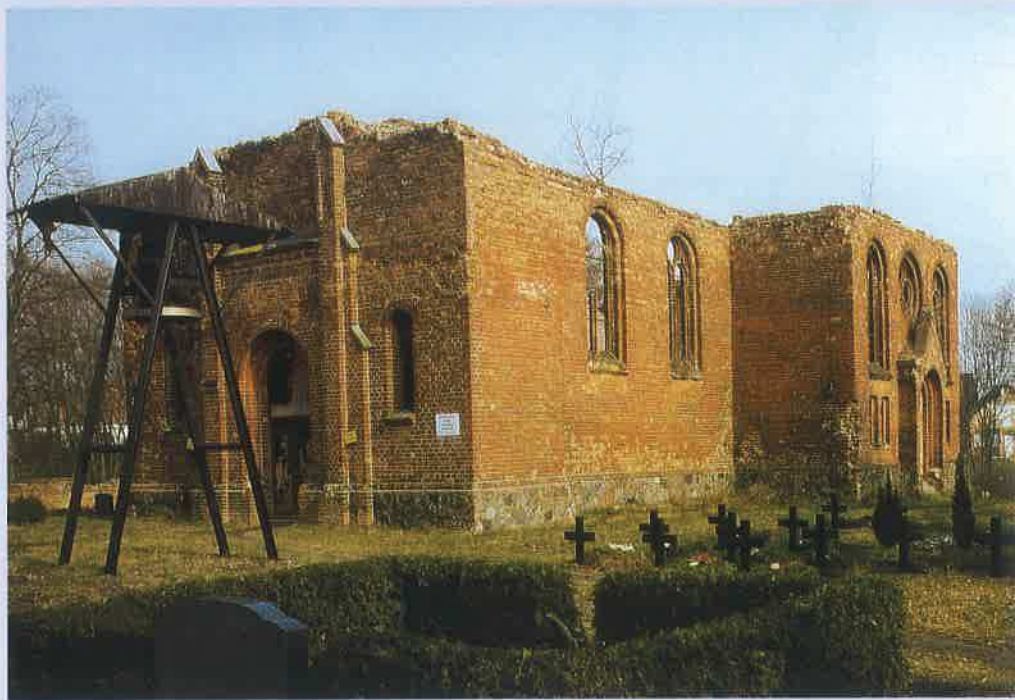
- Die Wände bestehen aus Ziegelmauerwerk im Reichsformat auf einem Sockel aus gespaltenen Feldsteinen in der im 19. Jahrhundert üblichen Ausführung. Das Ziegelmaterial ist partiell

sehr weich und wird daher bei weiterem Frostangriff rasch zerstört. Die gravierendsten Schäden finden sich an der ungeschützten Mauerkrone. Diese wird um etwa einen halben Meter abgetragen und neu aufgemauert werden müssen. Außerdem ist hier dringend eine Zinkblechabdeckung erforderlich. Der Turmrest droht auseinander zu brechen. Hier werden ein einfacher Ringanker und gleichfalls eine Zinkblechabdeckung benötigt.

- In den Fenstern befinden sich teilweise noch unvollständige und daher vom Absturz bedrohte Stäbe und Rosetten.

- Die Außenwandflächen weisen einzelne Fehlstellen, zum geringen Teil auch größere, zusammenhängende, stark zerklüftete Flächen auf, die durch einfachen Steinaustausch gesichert werden sollen.

- Die Innenwandflächen müssten partiell schleimverfugt werden,

da hier sonst der Abgang ganzer Fassadenpartien droht.
