Ilona Berkei, Manfred Torge Aus der Abstellkammer ins Labor

Wissenschaftler unterstützen die Restaurierung von Glasfenstern

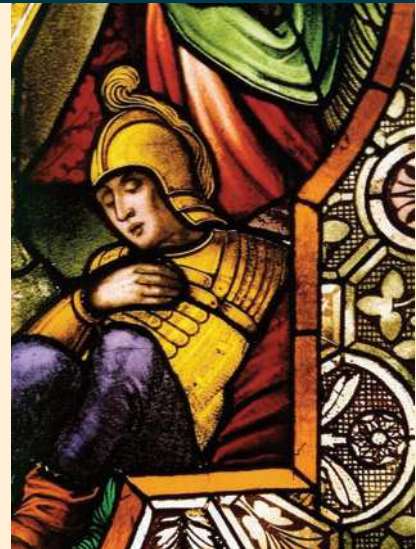
Kirche Lindow, Auferstehungsfenster, Detail; Fotos P. Geisler
