Ilona Berkei, Manfred Torge Aus der Abstellkammer ins Labor

Wissenschaftler unterstützen die Restaurierung von Glasfenstern

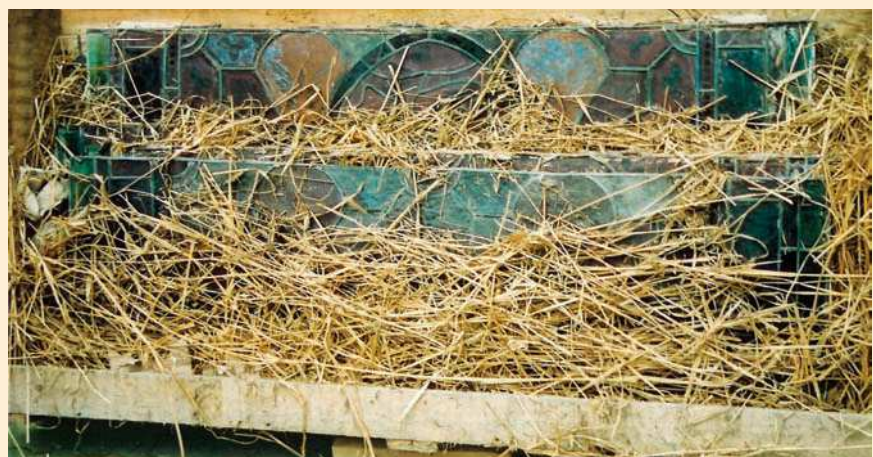
Fundsituation

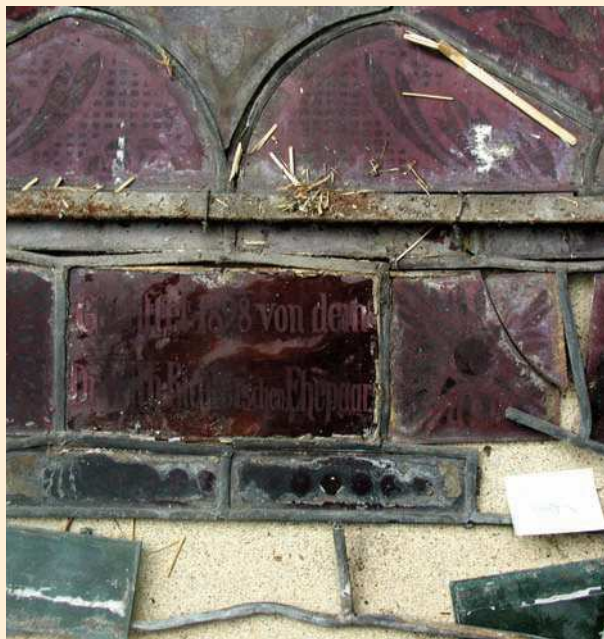
Relativ schnell stand für die Kirchengemeinde fest, dass die Fenster wieder ihren alten Platz im Altarraum bekommen sollten. Der Zustand der Kunstwerke stellte sich jedoch nach Jahrzehnten unsachgemäßer Lagerung als äußerst bedenklich dar. Aber auch Umwelteinwirkungen, wie Winddruck und saurer Regen hatten zuvor schon zu starken Schäden an Gläsern, Bemalungen und Bleien geführt. Bereits bei der ersten Begutachtung durch die Restauratorin Ilona Berkei wurde das Ausmaß der extremen Schäden sichtbar. Beläge unterschiedlicher Art auf der Innenseite der Glasmalereien verringerten die Transparenz und Lesbarkeit deutlich. Einige Glassegmente

zeigten einen Totalverlust der Konturmalerei. Komplexe Belastungen hatten den Zustand und die Beschaffenheit des Bleinetzes verändert, so dass Brüche und Deformationen sichtbar wurden. Eine aufwändige Restaurierung war notwendig. Die finanziellen Mittel dafür wurden durch die Kulturstiftung der Länder und die Deutsche Bundesstiftung Umwelt zur Verfügung gestellt. Erst dadurch war eine Wiederherstellung der Glasmalereifenster auf der Grundlage einer sorgfältigen Schadensanalyse möglich. Mit Hilfe moderner naturwissenschaftlicher Untersuchungsmethoden, die in der Bundesanstalt für Materialforschung und -prüfung (BAM) in Berlin erfolgten, wurde die chemische Zusammensetzung von Gläsern und Malschichten analysiert, um abzuschätzen, wie empfindlich sie auf Umwelteinwirkungen reagieren und mit welchen Methoden sie gereinigt werden können, ohne die wertvolle Originalsubstanz weiter zu beschädigen. Die Oberflächenbeläge, auch als Wetterstein bezeichnet, bestehen aus einem Gemisch von Kitt und Gipsverkrustungen, die sehr fest mit den Glasflächen verbunden sind.

Schadenzustand

Für die Entfernung der Oberflächenbeläge erwies sich eine Kombination aus Trocken- und Feuchtreinigung als am Besten geeignet. Zunächst entfernte Frau Berkei die locker aufliegenden Verschmutzungen mit einem weichen Pinsel. Fest anhaftende Korrosionskrusten wurden analog der Vorgehensweise an den Reinigungsproben

im Labor mit unterschiedlichen Lösungsmittelkompressen zum Teil über einen längeren Zeitraum angelöst und dann mit Pinsel und Skalpelle abge-

nommen. Lockere Malschichten mussten vor dem endgültigen Verlust bewahrt und gefestigt werden. Die Klebung sämtlicher Glassprünge er-

folgte mit 2-Komponenten-Epoxidharz, je nach Befund auch eingefärbt.
