## Der Erhaltungszustand des Frankenfelder Altars

| Werner Ziems, Amtsrestaurator im Brandenburgischen Landesamt für Denkmalpflege

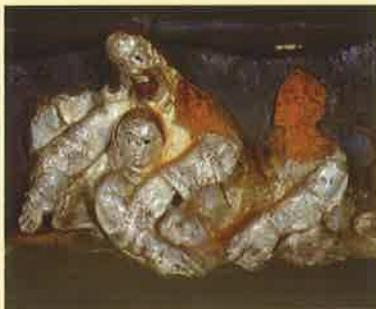
Das hölzerne Kunstwerk hat im Laufe der Zeit schwerwiegende Schädigungen erfahren. Bedeutende Teile des Schnitzwerkes sind Generationen von Holzwürmern zum Opfer gefallen. Vor allem im unteren Bereich, an den Reliefs von Abendmahl und Kreuzigung, fallen die starken Verluste ins Auge; bei der Kreuzigung sind Christus und die beiden Schächer vollständig verlustig, beim Abendmahl fehlen mehrere Köpfe der Jünger. Auch die Farbfassung weist starke Schäden auf. Die sichtbare Fassung stammt aus jüngerer Zeit und ist grob entstellend. Darunter konnten nur winzige Reste der Originalfassung nachgewiesen werden.

Detail vom Abendmahl,  
Schadensbild

keit, angestellt, mit dem Ziel, ein geeignetes Konzept für die notwendige Restaurierung zu erarbeiten. Schon jetzt lässt sich sagen, dass es äußerst schwierig sein wird, eine befriedigende Lösung für die Restaurierung des so

stark geschädigten Kunstwerkes zu finden – zwischen Sicherung und Erhalt der fragmentarischen Substanz einerseits und plastischer wie farblicher Komplettierung andererseits.
