Landmarke an der Havel Saaringer Kirche im neuen Glanz

Die Instandsetzung der Saaringer Dorfkirche ist im Außenbereich abgeschlossen.

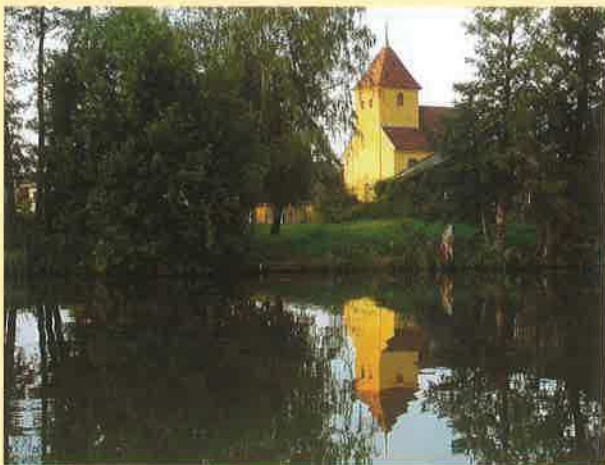
Dach und Dachstuhl von Turm und Kirchenschiff wurden instand gesetzt, das Fachwerk im Turm repariert und neu ausgefacht, der Außen- und Innenputz ausgebessert und ergänzt, die Fenster instand gesetzt ... Die Liste der ausgeführten Arbeiten ist noch bedeutend länger. Durch das Aufbringen einer Dachdämmung wurde über dem Kirchenschiff ein neuer Raum gewonnen, der eine zukünftige Nutzung erleichtern wird.

Wenige Tage davor waren die Reste der Außenrüstung abgebaut worden, nachdem die Saaringer Dorfkirche – nach restauratorischen Befundsuntersuchungen – wieder einen einheitlichen Außenanstrich mit einer ockerfarbenen Kalk-Kasein-Lasur erhalten hatte. Der Anstrich weckte ein letztes Mal die Skepsis der Saaringer Einwohner: In den Jahrzehnten zuvor war das Fachwerk des Turmes weithin sichtbar. Inzwischen sind diese Zweifel berechtigtem Stolz gewichen.

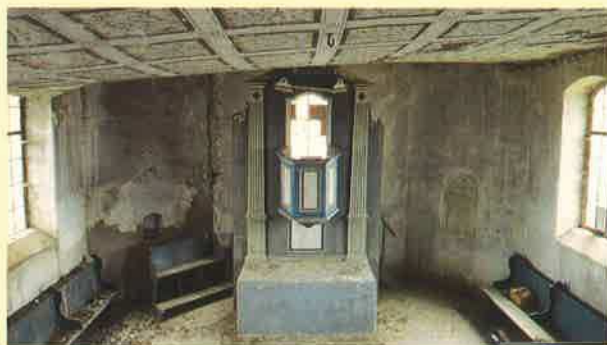
Im Herbst 1997 bot das zweihundert Jahre alte Kirchengebäude noch ein Bild des Jammers. Auf der Nordseite waren große Teile des Gesimses herausgebrochen, das Dach hatte sich gefährlich gesenkt. Die Balkenköpfe waren völlig verfault und das Dach drückte die Seitenwände regelrecht auseinander. Im Inneren wurde die bemalte Putzdecke nur durch den hölzernen Kanzelaltar vor dem endgültigen Absturz bewahrt. Es bestand akute Einsturzgefahr. In dieser Situation hatte die zuständige Kirchengemeinde einen Antrag auf Abriss der Saaringer Kirche gestellt.

Foto oben: C. Helmcke
Unten: Innenraum vor der Instandsetzung, 1997

Noch sind erhebliche Mittel und große Anstrengungen nötig, um den Innenraum wiederherzustellen, auch der hölzerne Kanzelaltar soll restauriert werden. Es wird darüber nachgedacht, welche eventuellen Veränderungen oder Einbauten unumgänglich sind, um den wiedergewonnenen Kirchenraum möglichst vielseitig nutzen zu können. Es bleibt viel zu tun, das bisher Erreichte konnte am Tag des Offenen Denkmals im September 2000 zur feierlichen Einweihung des wiederhergestellten Kirchengebäudes jedoch als bemerkenswerte Erfolgsgeschichte gefeiert werden.
