Dirk Schumann

Dorfkirchen zwischen Klosterarchitektur und Wallfahrtslandschaft

Neue Ergebnisse zur Datierung von Kirchengebäuden in der Prignitz

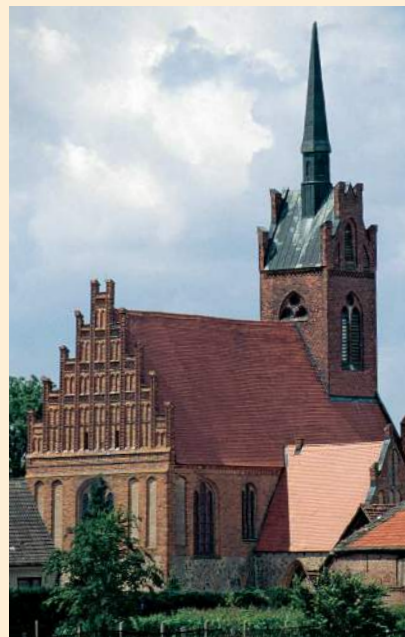
*Dorfkirche Alt Krüssow von Nordosten;
Fotos: D. Schumann*

In Georg Dehios zweitem Band des Handbuches der Deutschen Kunstdenkmäler aus dem Jahr 1906 liest man zur Dorfkirche von Alt Krüssow: »Spätgotischer Ziegelbau [...] Sternengewölbe und Ostgiebel unter dem Eindruck der Kapelle in Heiligengrabe.«

besitzt, sondern eine ganze Seite benötigt, hat sich an der Herleitung der auffälligen Bauformen in Alt Krüssow von der Kapelle des Klosters Heiligengrabe nichts geändert. Schließlich gab es bisher auch keinen Grund dazu. Eine von Johannes Simon 1929 auf die Kapelle bezogene, im Zinsbuch von 1512 überlieferte Kirchenweihe ließ es plausibel erscheinen, dass sie zu diesem Zeitpunkt vollendet war.

Dagegen zogen sich die Bauarbeiten an der Wallfahrtskirche in Alt Krüssow, einer ehemaligen Inschrift am Gewölbe zufolge, bis in das Jahr 1520 hin.

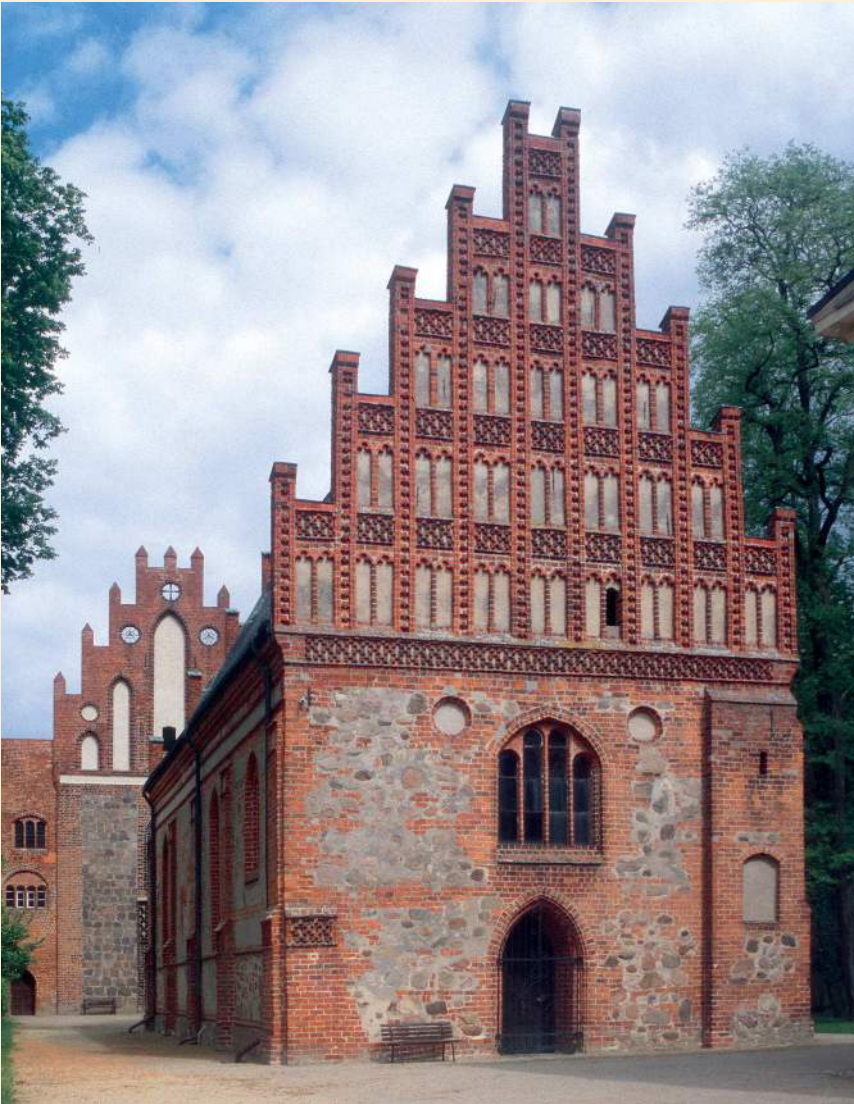
Heiliggrabkapelle, Westgiebel |

Diese Tatsache ist natürlich im Falle der beiden sich gleichenden Giebel

in Heiligengrabe und Alt Krüssow besonders wichtig. Hier weisen neben den Spuren am Giebelmauerwerk auch geschmiedete Eisenanker nach, dass das hölzerne Dachwerk bereits vor dem Giebel fertig war. Die Anker wurden an die Balken des ersten Gebäudes angeschlagen und bei der Errichtung des Giebels eingemauert. In Heiligengrabe ergaben die von Tilo Schöfbeck, Karl-Uwe Heußner und dem Autor durchgeführten dendrochronologischen Untersuchungen an mehreren Hölzern, dass sie im Winter 1519/20 geschlagen wurden und mit der Errichtung des Daches im Sommer darauf zu rechnen ist. Das bedeutet, dass der repräsentative Westgiebel erst danach vollendet worden sein kann. Es drängt sich schließlich die Frage auf, ob die überlieferte Kirchenweihe von 1512 überhaupt auf die heutige Heiliggrabkapelle zu beziehen ist. Da die beiden ergrabenen Vorgängerbauten ausschließen, dass ihre Weihe hierbei gemeint sein könnte, bliebe neben der Überprüfung der schriftlichen Quelle jedoch auch noch die Möglichkeit einer längeren Bauzeit der Kapelle. Anhaltspunkte dafür gäbe es durchaus, denn ihre Errichtung hängt mit den sich über Jahrzehnte hinziehenden Bemühungen der Äbtissin Anna von Rohr zusammen, Heiligengrabe zu einem einträglichen Wallfahrtsort zu machen.

Heiligengraber Sterngewölbe kann wegen des dortigen Dachstuhls erst nach 1520 errichtet worden sein. Auf diese Weise kehrt sich die bisher angenommene Vorbildfunktion der Heilig-Grab-Kapelle zugunsten Alt Krüssows um. Offensichtlich wurde der weit über eine Dorfkirche hinausgehende Bau in Alt Krüssow erst während eines längeren Bauverlaufes und mehrerer Planänderungen zu seiner aufwändigen Gestaltung und der beachtlichen Gewölbehöhe von 11 m getrieben. Die Gestaltung fand schließlich ihren Höhepunkt und Abschluss in dem neunachsigen, mit auffälligen Vierpassfriese versehenen Stufengiebel.

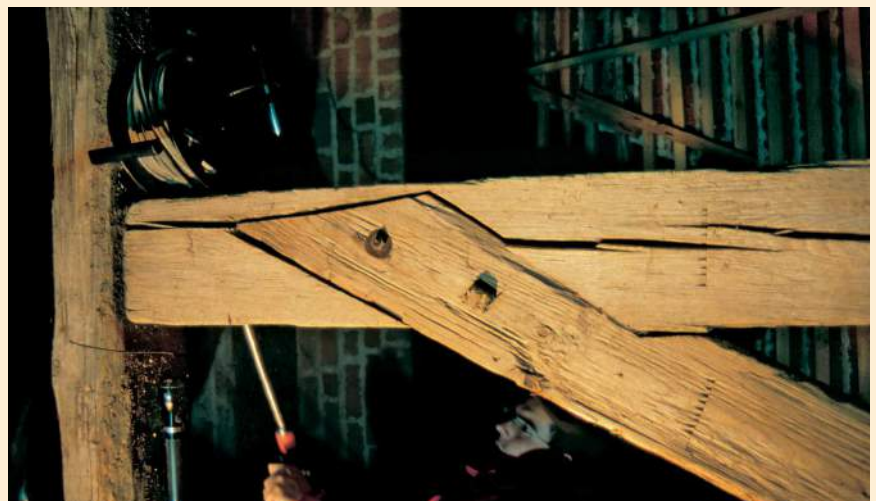
Alt Krüssow, Detail des Dachstuhls mit Abbundzeichen |

de und Zerstörungen, die nicht zuletzt im Gefolge verschiedener Kriege die Dörfer und Städte der Mark Brandenburg verwüsteten, wirkten sich zuerst auf die Dächer aus. Das führte dazu, dass nur wenige ursprüngliche hölzerne Dachkonstruktionen erhalten blieben. Unter günstigen Umständen hat man beim Neubau des Daches die mittelalterlichen Dachhölzer wieder verwendet. Doch häufiger finden wir hier stattdessen Balken des 18. oder 19. Jahrhunderts. So stellen die mittelalterlichen Dachwerke einen großen Wert dar. Nicht selten sind sie recht aufwändig und kunstvoll gezimmert worden. Damit eine Holzkonstruktion auf dem Dach richtig zusammengesetzt werden konnte, erhielt jedes Gebinde bei der Vorfertigung am Boden ein spezielles Abbundzeichen, das heißt eine Kennzeichnung, die das richtige Aneinanderfügen der einzelnen Hölzer ermöglichte.

In der Regel kann man davon ausgehen, dass das Holz relativ frisch verarbeitet wurde. Die bei der späteren Austrocknung auftretende Verwerfung und Verformung der Hölzer war durchaus erwünscht. Hierbei verschränkten sich die Einzelteile und die Konstruktion erhielt eine zusätzliche Stabilität. Deshalb sind die Fälldaten der im Dach verwendeten Balken für die Baugeschichte so wichtig, da sie auf diese Weise den Zeitpunkt der Vollendung des Rohbaus angeben. Danach führte man nur noch die Gewölbe, den Giebel und den Turm aus. Die spätere Ausführung des Giebels war durchaus sinnvoll, da große Giebelflächen bei der Aufmauerung mit den relativ langsam trocknenden mittelalterlichen Mörteln keinen Halt bei starkem Wind besessen hätten.

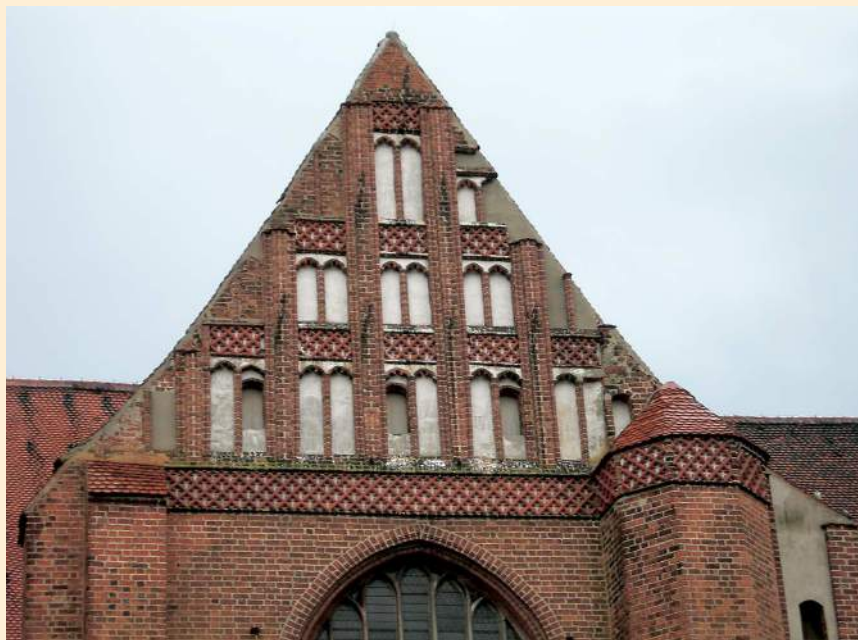
Wallfahrtskirche in Wilsnack, südlicher Querhausgiebel |

Dieser bezieht sich auf ein bereits existierendes Vorbild: auf den über fünfzig Jahre älteren südlichen Querhausgiebel der Wallfahrtskirche in Wilsnack. Zwar besitzt der dortige Giebel heute keine Stufung mehr, doch lässt sich die ursprüngliche Gestalt noch erahnen. Wie in Alt Krüssow ragten die Wilsnacker Pfeilervorlagen als kleine Fialen über die Giebelstufen hinaus. Unter den Zwillingenblenden sitzen die gleichen Formsteinfriese, deren rautenförmig angeordnete Vierpässe mit fast identischen Formsteinen ausgeführt wurden.

Der Wilsnacker Giebel entstand bald nach der Fertigstellung des dortigen Daches, das schließlich ebenfalls dendrochronologisch datiert werden konnte. Wie die Bauuntersuchungen von Alexander Krauß und Detlev von Olk ergaben, stammen die verwendeten Hölzer entgegen älteren Annahmen erst von 1454.

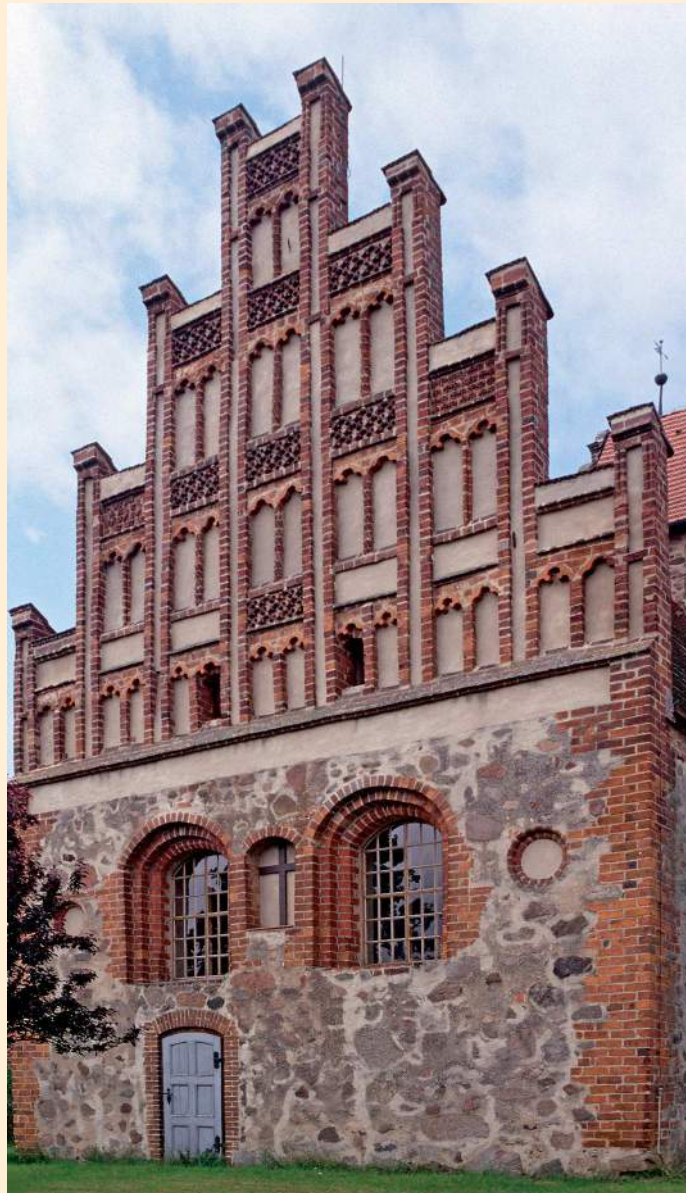
Dorfkirche Wulfersdorf, Westgiebel |

Die Absicht der Bedeutungssteigerung dürfte wahrscheinlich der Grund gewesen sein, warum auch beim Neubau der Dorfkirche in Wulfersdorf, nordöstlich von Heiligengrabe, der Wilsnacker Querhausgiebel zitiert wurde. Doch neben der ähnlichen Gestaltung gibt es in den verwendeten Formsteinen zudem ganz konkrete Hin-

weise auf jene Bauleute, die zur selben Zeit das Langhaus der Wilsnacker Kirche vollendeten. Neben den charakteristischen Formsteinen der Vierpassfriese, wie wir sie auch aus Alt Krüssow und Heiligengrabe kennen, treten Reliefziegel mit Blattmotiven auf, die denen an den Wilsnacker Langhauspfeilern gleichen.

Die Hölzer für das mittelalterliche Dachwerk der Wulfersdorfer Kirche wurden in den Wintern zwischen 1516

und 1519 geschlagen. Wahrscheinlich ist das dortige Dachwerk nicht allzu lange danach errichtet worden. Um 1520 war sicherlich auch der Ostgiebel von Wulfersdorf im Bau, gerade in jener Zeit, als auch der prächtige Innenausbau des Wilsnacker Langhauses erfolgte, dessen Wölbung laut einer Inschrift 1525 entstand.

Die Gestaltung des Wulfersdorfer Giebels wirkt dagegen im Detail unbeholfen und macht den Eindruck einer Ersatzlösung, da in den Friesen verschiedene Formsteine zurecht geschlagen wurden, die ursprünglich gar nicht als Dekor eines Frieses gedacht waren. Das deckt sich mit der äußerst sparsamen Verwendung jener Formsteine in den Fialen, die einen zweifachen Halbrundstab besitzen. Anscheinend stellte man für den Giebel der Dorfkirche in Wulfersdorf nicht extra Formsteine her, sondern verwendete überzählige Steine von den Baustellen in Wilsnack, Alt Krüssow oder Heiligengrabe. Der zusammengetragene Formsteindekor könnte ein Hinweis auf die bescheideneren Einkünfte der Wulfersdorfer Kirche sein, die sich von den finanziellen Möglichkeiten eines Wallfahrtsortes unterschieden. Doch man wollte in dem Dorf, das dem Havelberger Bischof gehörte, nicht auf jene architektonische Signalwirkung verzichten, denn es lag an einem alten Weg, den zahlreiche Wallfahrer aus Pommern benutzen mussten, um nach Alt Krüssow und Wilsnack zu gelangen.

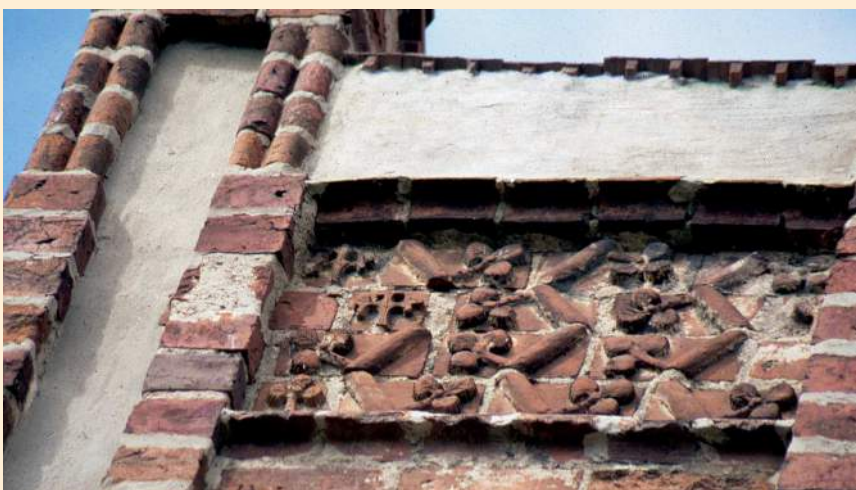
| Wulfersdorf, Formsteine im Giebelfriese
