Dirk Schumann

Dorfkirchen zwischen Klosterarchitektur und Wallfahrtslandschaft

Neue Ergebnisse zur Datierung von Kirchengebäuden in der Prignitz

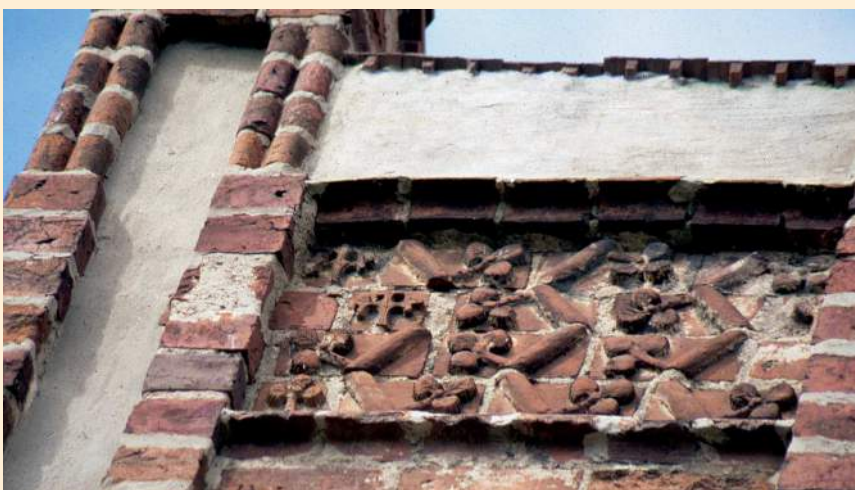
| Wulfersdorf, Formsteine im Giebelfriese

weise auf jene Bauleute, die zur selben Zeit das Langhaus der Wilsnacker Kirche vollendeten. Neben den charakteristischen Formsteinen der Vierpassfriese, wie wir sie auch aus Alt Krüssow und Heiligengrabe kennen, treten Reliefziegel mit Blattmotiven auf, die denen an den Wilsnacker Langhauspfeilern gleichen.

Die Gestaltung des Wulfersdorfer Giebels wirkt dagegen im Detail unbeholfen und macht den Eindruck einer Ersatzlösung, da in den Friesen verschiedene Formsteine zurecht geschlagen wurden, die ursprünglich gar nicht als Dekor eines Frieses gedacht waren. Das deckt sich mit der äußerst sparsamen Verwendung jener Formsteine in den Fialen, die einen zweifachen Halbrundstab besitzen. Anscheinend stellte man für den Giebel der Dorfkirche in Wulfersdorf nicht extra Formsteine her, sondern verwendete überzählige Steine von den Baustellen in Wilsnack, Alt Krüssow oder Heiligengrabe. Der zusammengetragene Formsteindekor könnte ein Hinweis auf die bescheideneren Einkünfte der Wulfersdorfer Kirche sein, die sich von den finanziellen Möglichkeiten eines Wallfahrtsortes unterschieden. Doch man wollte in dem Dorf, das dem Havelberger Bischof gehörte, nicht auf jene architektonische Signalwirkung verzichten, denn es lag an einem alten Weg, den zahlreiche Wallfahrer aus Pommern benutzen mussten, um nach Alt Krüssow und Wilsnack zu gelangen.
