Werner Ziems

Vergessene Engel

Barocke Schnitzwerke – hinausgeworfen und wiederentdeckt

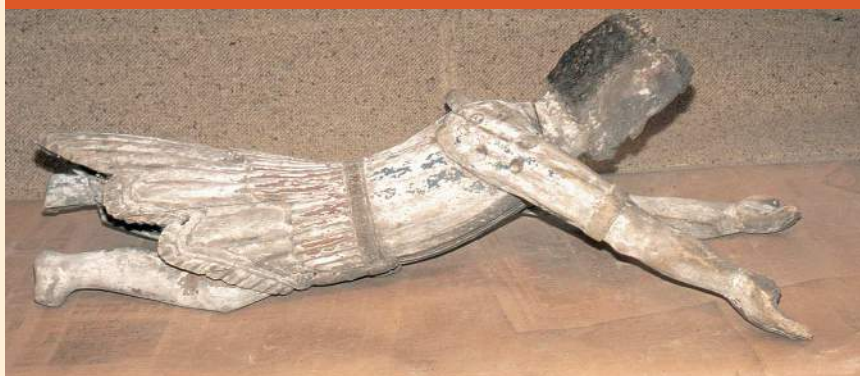
Berge (Prignitz); Fotos: Brandenburgisches Landesamt für Denkmalpflege und Archäologisches Landesmuseum

»Auf dem Kirchenboden liegt ein schadhafter Taufengel.« Mit dieser nüchternen Feststellung wurde in dem 1909 erschienenen Band der *Kunstdenkmäler der Provinz Brandenburg des Kreises Westprignitz* über den schlechten Erhaltungszustand des Taufengels aus der Dorfkirche in Hülsenbeck berichtet. Die 1717 errichtete barocke Fachwerkkirche steht längst nicht mehr. Sie wurde 1968/69 wegen schwerer Bauschäden abgerissen. Der kleine Taufengel, der schon 1909 seit längerer Zeit außer Gebrauch gewesen

sein muss, wurde vergessen, überdauerte aber die Zeiten bis heute im Nachbarort **Berge**, wenn auch mit zunehmenden Schäden.

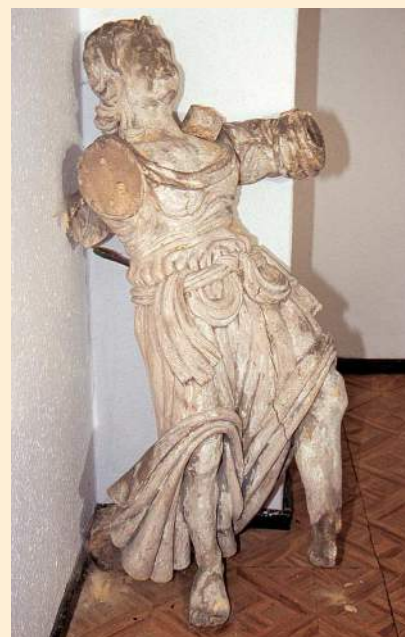
Zernitz (Ostprignitz-Ruppin)

In dem nahe gelegenen **Zernitz** hat sich ein Bruder des letztgenannten Taufengels erhalten, der bereits 1907 in den *Kunstdenkmälern der Pro-*

vinz Brandenburg Kreis Ostprignitz als auf dem Dachboden der Kirche liegend erwähnt und wieder vergessen wurde.

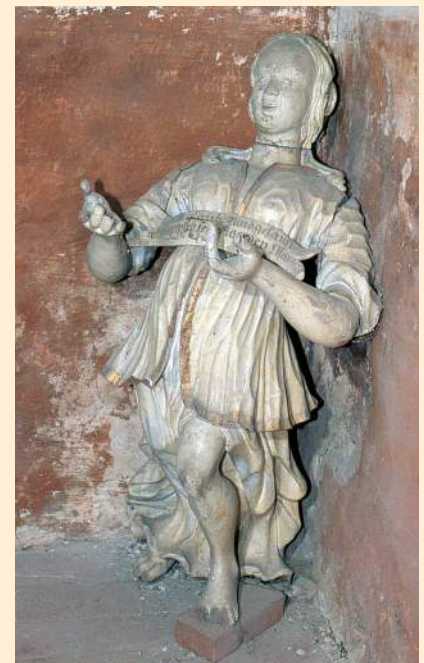
Laubst (Spree-Neiße) |

Ursprünglich hing der Taufengel in der Mitte der Kirche an einem dort jetzt noch vorhandenen Gestänge. Die daran befestigte filigrane Wappenkartusche trägt die Jahreszahl der Stiftung »1752«. Auf dem Dachboden hat sich die Hängevorrichtung mit Rollen und dem mit Steinen beschwerten Holzkasten erhalten. Die Haltung der Hände lässt vermuten, dass dieser Engel möglicherweise einen Metallring zur Aufnahme der Taufschale hielt. Ein Spruchband mit der Aufschrift: »Wer da glaubet und getauft wird selig werden Marc.16.16« war unterhalb der Brust mit Holznägeln am Korpus befestigt. Auffällige Schäden sind, neben dem Verlust von Zehen und Fin-

gern, die geöffneten Leimfugen und die abgebrochenen Flügel. Die Fassung ist gelockert und die gesamte Oberfläche verschmutzt.
