Steinerne Zeugen verlassener Orte

Wüstungskirchen im Landkreis Potsdam-Mittelmark

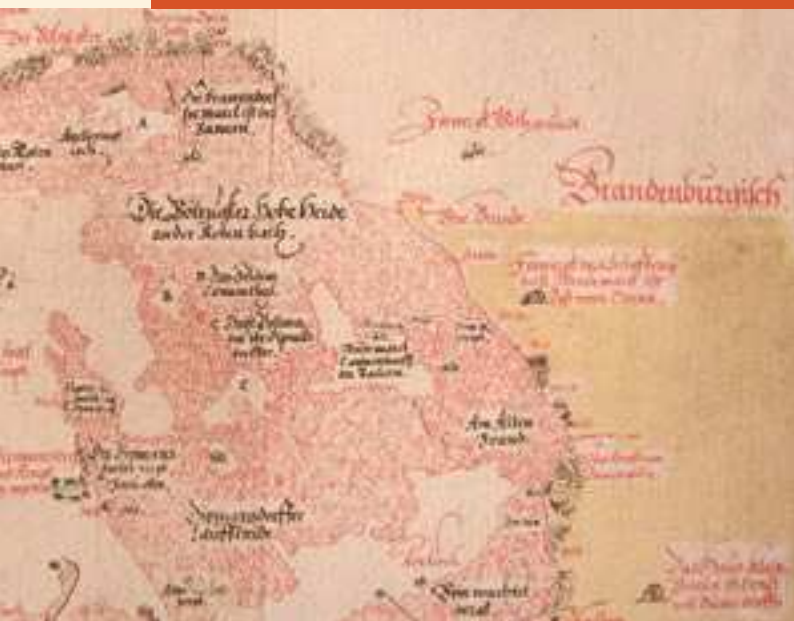
Kartenausschnitt aus der Landesaufnahme durch Öder-Zimmermann (1626), Archiv Langer

gab man nahezu die Hälfte der Siedlungen wieder auf. Ältere Landkarten als wichtige Quellen der Wüstungsforschung vermitteln nicht nur die Lage ehemaliger Dörfer, sondern verweisen mitunter auf erwähnenswerte Besonderheiten. Eines der herausragenden frühen Kartenwerke ist die Kursächsische Landesaufnahme durch Öder-Zimmermann, welche in den Jahren 1586 bis 1633 im ehemaligen Kurfürstentum Sachsen entstand. Damit ist für den südlichen Teil des Landkreises, der bis 1815 zu Sachsen gehörte, eine bedeutende Quelle überliefert. Oft findet man Einträge, die auf ehemalige Dörfer verweisen. Als Beispiele sind die in einem Waldgebiet nördlich von Belzig dicht beieinander liegenden Wüstungen Frauendorf, Kannendorf und Pols zu nennen. Auf der Karte ist sowohl bei Kannendorf als auch bei Pols die Darstellung einer Kirche und der jeweilige Vermerk „Alte Kirche“ zu erkennen.

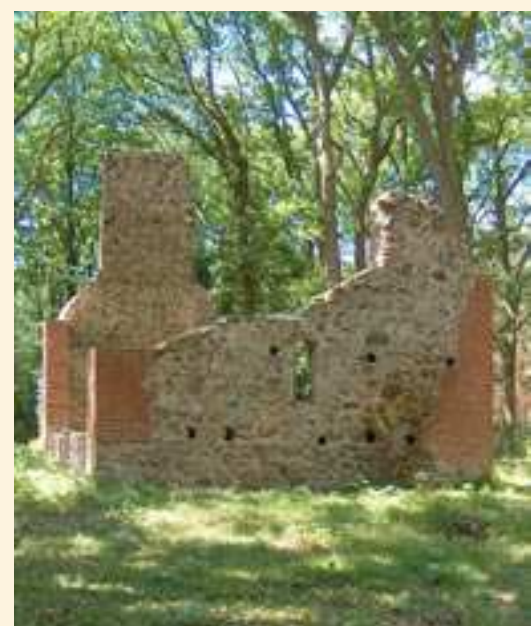
Kirchenruine Dangelsdorf, Foto: Thomas Langer

und Werbig. Von der ehemaligen Dorfstelle kündet eine Kirchenruine mit hoch aufragenden Giebeln aus Feldstein, die teilweise noch von den Resten einer Kirchhofsmauer eingefriedet ist. Die Grundmauern deuten auf einen Bau mit lang gestrecktem Saal und Giebelturm im Westen. Eine Staffelung unterschiedlicher Funktionsbereiche, etwa ein eingezogener Chor oder eine Apsis, ist am äußeren Mauerwerk nicht zu erkennen. Erst mit der Sanierung des einsturzgefährdeten Mauerwerks konnte der gesamte Baukörper oberflächlich freigelegt werden. Auf der Nordseite wurden zwei Mauerausparungen vorgefunden, die als Zugang in den Gemeindesaal bzw. in den Priesterraum dienten. Durch die ehemaligen Portale ist trotz der Schlichtheit und Gleichförmigkeit des Bauwerkes eine funktionale Zweiteilung des lang gestreckten Kirchenbaus sichtbar. Diese zeichnet sich nach der Freilegung

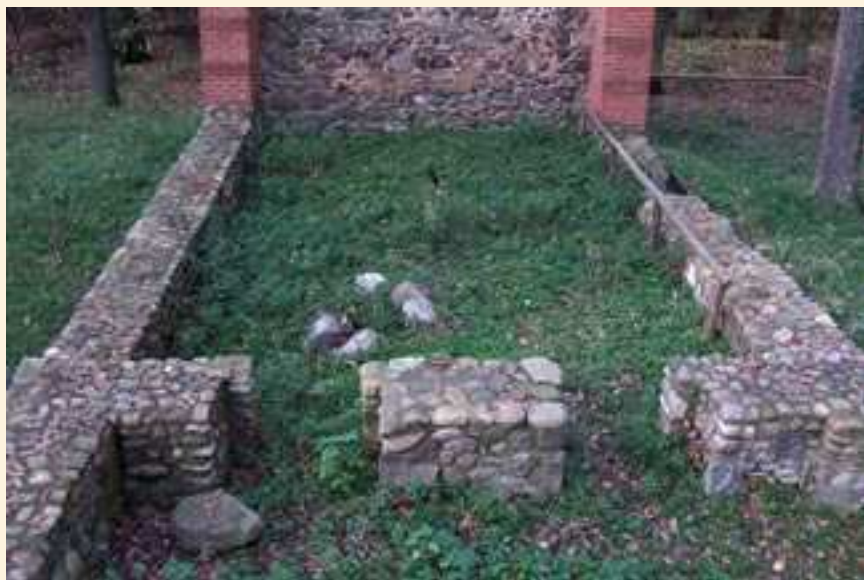
Ansicht der Altarschranke in Dangelsdorf von Osten, Foto: Thomas Langer

auch im Innern ab. Ein längsrechteckiger Saal wird im Osten durch etwa einen Meter mächtiges, quer verlaufendes Feldsteinmauerwerk begrenzt. Jeweils rechts und links davon befinden sich Durchgänge. Gemauerte Anschläge lassen hier einstige Türen oder Klappen vermuten, die den Saal von dem nur dem Priester zugänglichen Bereich trennten und verschließbar machten. Durch das frühe Wüstfallen des Dorfes ist mit den im Boden konservierten Mauerresten ein vorreformatorischer Bauzustand überliefert. So wird uns die von der alten Liturgie geforderte Trennung der Gemeinde vom Priester während des Gottesdienstes baulich vor Augen geführt. Gemeinde- und der Priesterraum (Sanktuarium) wurden durch eine Schranke von einander geschieden. An vielen Dorfkirchen finden sich noch die etwa einen Meter hohen Türanschlätze der einstigen Schranken im Triumphbogen, jedoch fehlt der mittlere geschlossene Teil generell, da er im Zuge der Reformation aus den Kirchen entfernt wurde. Durch die Gliederung mit eingegengtem Chor folgt die Kirche genauso dem liturgischen Gedanken der Hinleitung zum Allerheiligsten, dem Altar. Im Ostgiebel der Dangelsdorfer Kirche befindet sich nur ein kleines Fenster. Der damit verbundene, an unseren heutigen Maßstäben gemessene geringe Lichteinfall, sorgte im Mittelalter für eine entsprechende feierliche Stimmung.

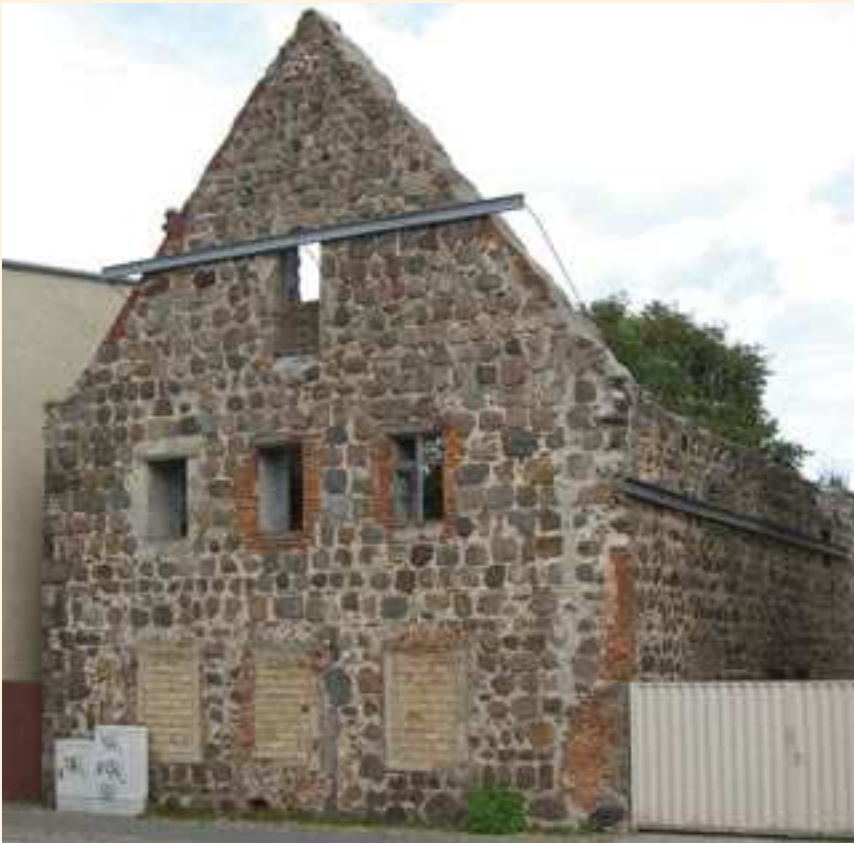
Kirchenruine („Kloster“) in Niemegek, Foto: Thomas Langer

Neben den wüsten Dorfkirchen gibt es im Landkreis auch eine wüste Stadtkirche, das so genannte „Kloster“ in Niemegek. Das Gebäude steht am Südennde der Stadt, unmittelbar an der heutigen Großstraße. Der Westgiebel ordnet sich in die Straßenflucht ein. Direkt angeschlossen war das einstige Stadttor; die Südmauer war in den Verlauf der Stadtmauer eingebunden. Chor oder Apsis fehlen, so dass bereits bauzeitlich von einem geraden Ostabschluss auszugehen ist. Das Feldsteinmauerwerk wurde relativ regelmäßig gesetzt und die verwendeten Steine weisen Spuren der Bearbeitung auf. Auf Grund der baulichen Befunde kann die Errichtungszeit noch im 13. Jahrhundert vermutet werden. Möglicherweise steht der Kirchenbau im Zusammenhang mit einer Stadterweiterung, ein Kloster ist in Niemegek jedenfalls nicht zu belegen. Somit bleibt die eigentliche Bestimmung des Gotteshauses der weiteren Forschung vorbehalten. Spätestens im Jahr 1628 gab man die sakrale Nutzung auf, denn das Gebäude wurde in jenem Jahr zu einem Wohnhaus umgebaut.
