## Radewege

Eine spätgotische Dorfkirche im Umfeld der Stadt Brandenburg

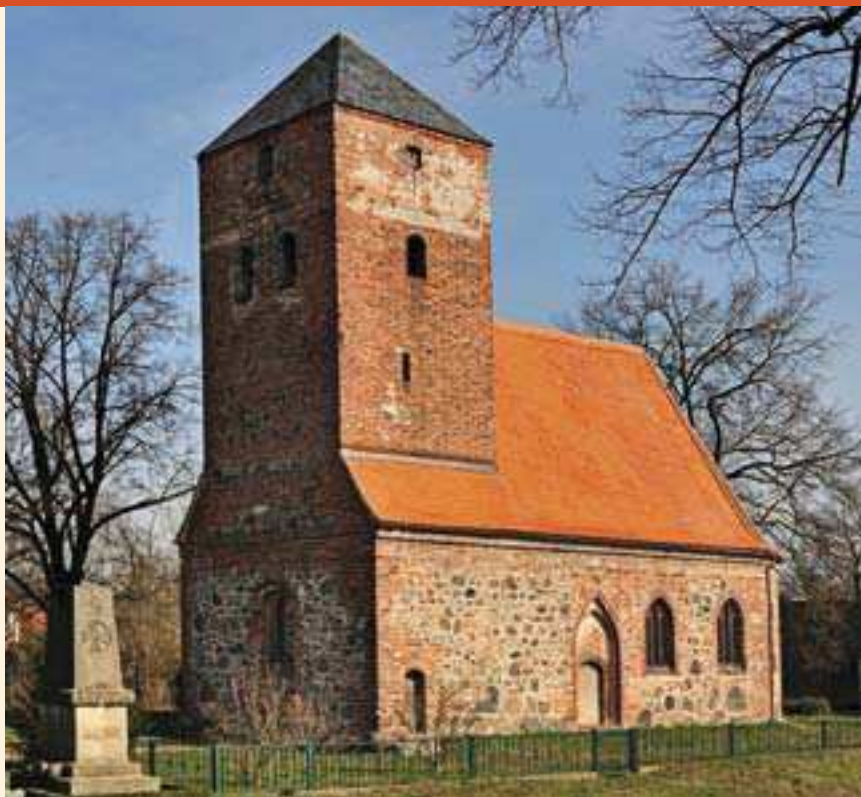
Dorfkirche Radewege (Potsdam-Mittelmark) von Südwesten, Fotos: Jürgen Pinnig

Als einheitlicher spätgotischer Bau unterscheidet sich die in den 1460er Jahren errichtete Radeweger Kirche von den meisten brandenburgischen Dorfkirchen, die überwiegend im 13. und frühen 14. Jahrhundert als romanische oder frühgotische Feldsteinbauten entstanden waren. Neu sind die reichliche Verwendung von Backstein, die massive Wölbung sowie die Bauform insgesamt. Statt der für die älteren Dorfkirchen typischen Staffelung mehr oder weniger zahlreicher Bauteile (Turm, Schiff, Chor, Apsis), handelt es sich bei der spätgotischen Kirche von Radewege um einen dreijochigen Saalbau von gleichbleibender Breite. Er wird ausgezeichnet durch einen polygonalen, also mehrfach gebrochenen Chorschluss (drei Seiten eines Sechsecks) und den ins Schiff eingebundenen Westturm. Typisch für die Entstehungszeit ist auch das Hineinziehen der Strebepfeiler ins Innere, wodurch sich dort spitzbogige Nischen, außen dagegen glatte Wandflächen ergeben.

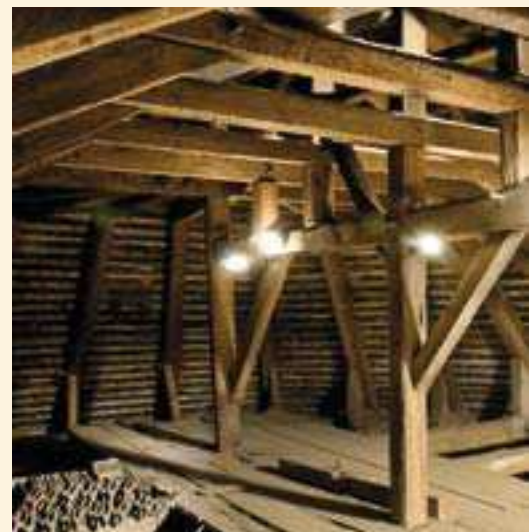
Blick in den Dachstuhl

Bewahrt hat sich schließlich die bedeutende bauzeitliche Dachkonstruktion des Schiffs. Sie konnte dendrochronologisch ins späte 15. Jahrhundert datiert werden (eine der Proben ergab das Fälldatum 1469) und korrespondiert mit den stilistischen Befunden am Kirchenbau, aber auch mit der Bronzeglocke von 1462. Das verblätternete Dachwerk ist ein anspruchsvolles Meisterwerk spätmittelalterlicher Zimmermannskunst, deutlich komplizierter als viele ältere oder jüngere Dachformen. Die einzelnen Gebinde sind durch Kehl- und Hahnenbalken sowie weite Kreuzstreben ausgesteift; sie werden durch Firstsäulen unterstützt und durch Sparrenknechte zusätzlich mit den Dachbalken verbunden. Mit Hilfe von drei Riegellagen und weiten Kreuzstreben zwischen den Firstsäulen erfolgt außerdem eine Aussteifung in Längsrichtung. Auffällig ist das Fehlen der zum Aufrichten hilfreichen Abundzeichen. Sie könnten sich – nicht sichtbar – auf den Blattsassen befinden oder lediglich aufgemalt gewese-

sen sein. Radewege zeigt eine damals moderne, wohl auf Mitteldeutschland zurückgehende Form der Dachkonstruktion, die sich im 15. Jahrhundert auch in der Mark Brandenburg verbreitete. Teilweise vergleichbar sind die Dachwerke einiger Bauten der Stadt Brandenburg, so des Altstädtischen Rathauses und des Ordonnanzhauses, insbesondere aber die der ehemaligen Wallfahrtskirche im nicht weit entfernten Tremmen, die dem Brandenburger Domkapitel unterstand.

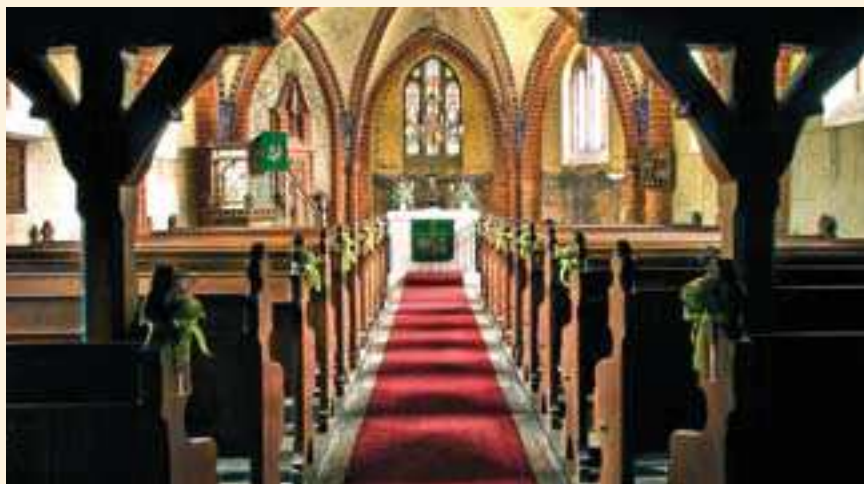
Dorfkirche Radewege, Innenraum

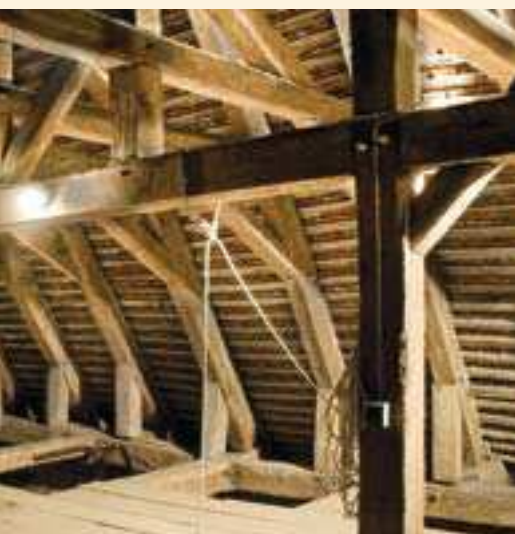
Stifte wie Dobrilugk oder Jerichow. Erst im Spätmittelalter fand es auch bei ländlichen Kirchen Verbreitung. Radewege ist allerdings kein reiner Backsteinbau. Ziegel verwendete man vor allem bei den Gebäudeecken, dem Turm und den Details wie Fenstern, Gesims und Portal; sonst bestehen die Wände aus kleinteiligem und unregelmäßigem Findlingsmauerwerk, das früher durch aufgemalte Quader mit weißen Fugen vereinheitlicht war. Unter der Traufe zieht sich ein geputztes Friesband um den ganzen Bau, das ursprünglich wahrscheinlich mit aufgemaltem oder eingeritztem Ornamentschmuck verziert war (vgl. die Kirche im havelländischen Krielle). Beim Backsteinmauerwerk blieb teilweise der alte Fugenmörtel mit den charakteristischen Ritzlinien erhalten. Insbesondere das Südportal zeigt Reste des roten Farbüberzugs, mit dem die Oberflächen noch weiter vereinheitlicht worden waren. Die Entstehung der so genannten Näpfchen beiderseits des Portals ist bis heute

nicht eindeutig geklärt. Wahrscheinlich hängen sie mit einem Volksbrauch zusammen, der dem vom Gotteshaus ausgeriebenen Ziegelpulver heilende Wirkung zuschrieb.

Beachtung verdient die Qualität der Backsteinbautechnik. Die Kirche von Radewege besitzt ein reich profiliertes Hauptportal auf der Südseite, also zur Dorfstraße hin orientiert (später vermauert). Dazu wurden nicht die üblichen Backsteine verwendet, sondern Formziegel mit verschiedenartigen Profilierungen, die auch bei den breiten Spitzbogenfenstern, dem Traufgesims und im Inneren bei Wandnischen, Diensten und Wölbung zum Einsatz kamen. Dabei wird in einer für die Entstehungszeit charakteristischen Weise mit verschiedenartigen Formen „gespielt“, z.B. abgerundeten Kanten, Birnstäben, Rundstäben oder Dreierundstäben vor Kehlen. Mit besonderer Sorgfalt gestaltete man die eigentlich unscheinbare, zum Dachboden führende Wendelstiege in der Südwestecke der Kirche. Hier wurden

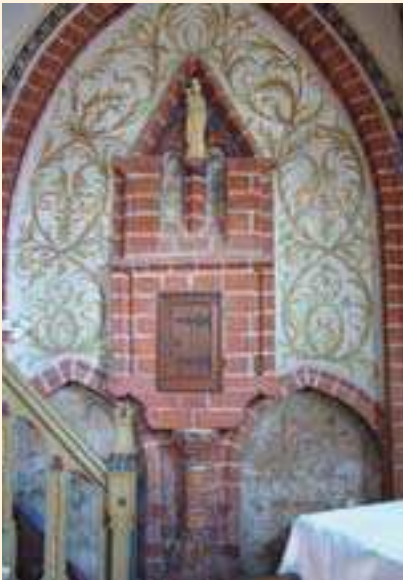
*Sakramentshäuschen, Inventar der Kunstdenkmäler 1913*

die Ecken durch Einsatz speziell gerundeter Formsteine „entschärft“. Ein seltenes Zeugnis spätgotischer Kleinarchitektur ist das aus Backsteinen phantasievoll gestaltete Sakramentshaus. Der an den Ecken durch Formsteine profilierte Aufbau mit dem verschließbaren Hostienbehälter erhebt sich über einer Säule zwischen zwei spitzbogigen Wandnischen; den Abschluss bildet ein Wimperg mit eingelegetem Dreipass. Davor stand bis 1975 die spätgotische Schnitzfigur einer Madonna (Original im Dommuseum Brandenburg; vor Ort seit 2006 eine Kopie).

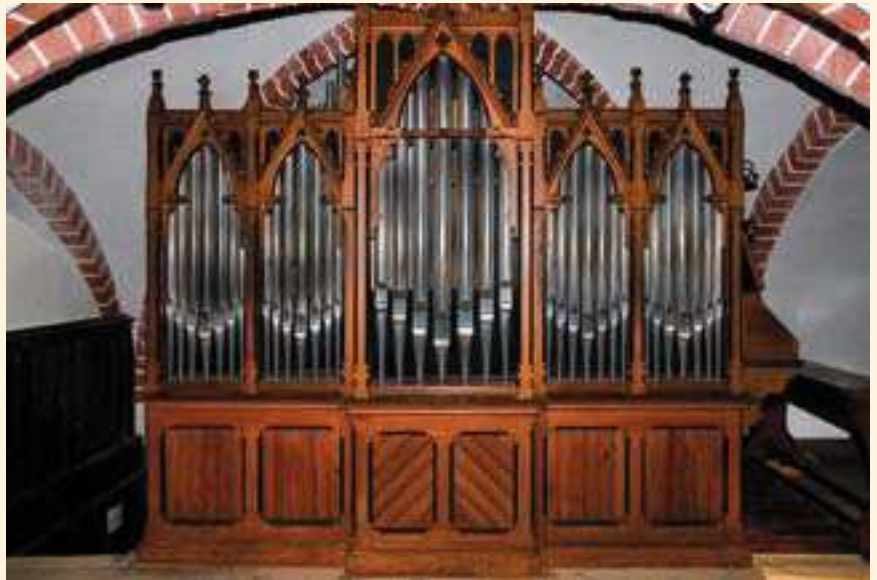
*Orgel von Alexander Schuke*

Schon vor über einhundert Jahren erkannte man den besonderen Wert der Kirche. Grundlage für die Restaurierung durch Baurat Ludwig von Tiedemann um 1895 bildete das spätgotische Erscheinungsbild. Nach dem Vorbild der Südseite wurden die nördlichen Fenster neu gestaltet. Durch Verlegung des Hauptzugangs nach Westen konnte der Turmunterbau als Vorhalle und Windfang genutzt werden. Das Innere erhielt eine zeitgenössische Bemalung, die mit dem vegetabilen Schmuck der Gewölbekappen und gemalten Tuchgehängen an den Wänden an mittelalterliche Gestaltungsmuster anknüpfte. 1895 wurden auch die farbigen, von Ferdinand Müller aus Quedlinburg geschaffenen Chorfenster gestiftet (Christus, flankiert von den Bistumspatronen Petrus und Paulus). Auf die Erneuerung der Kirche geht die bis heute in großer Geschlossenheit bewahrte Ausstattung mit Altar, Westempore und Gestühl zurück. Eine Besonderheit ist die damals entstandene Orgel, denn es handelt sich um Opus 1 des berühmten Orgelbaumeisters Alexander Schuke, geplant noch von Carl Eduard Gesell,
